## **Rastreabilidade de Equipamentos Mecânicos**

Relatório de estágio para a obtenção do grau de Mestre em  
Engenharia Mecânica – Especialização em Construção e Manutenção de  
Equipamentos Mecânicos

Chassis Brakes International Portugal

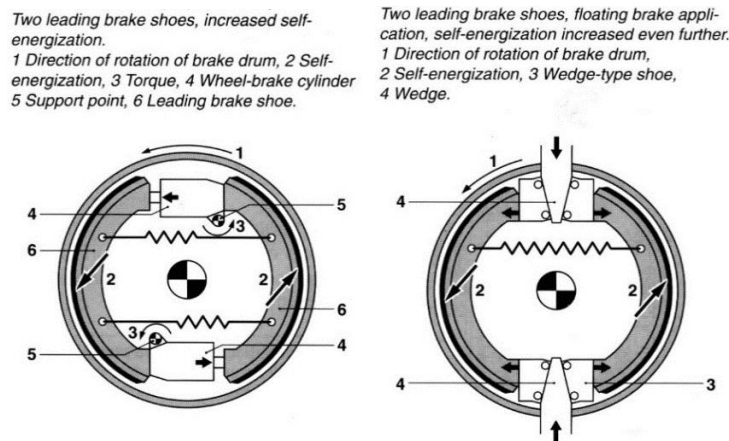
Os segmentos têm colados a si a guarnição que encosta ao tambor do travão sem derreter, quinar ou gastar rapidamente. Este processo acontece quando o condutor prime o pedal do travão fazendo com que o segmento se mova empurrado pelo cilindro de roda, pois o fluido faz força no seu pistão. Para se compensar o desgaste ao longo do tempo das guarnições os travões de tambor têm um mecanismo que faz essa compensação mecanicamente, são as designadas bielâs.

Figura 3 - Funcionamento do travão de tambor, adaptado de Automotive Brake Systems, Robert Bosh

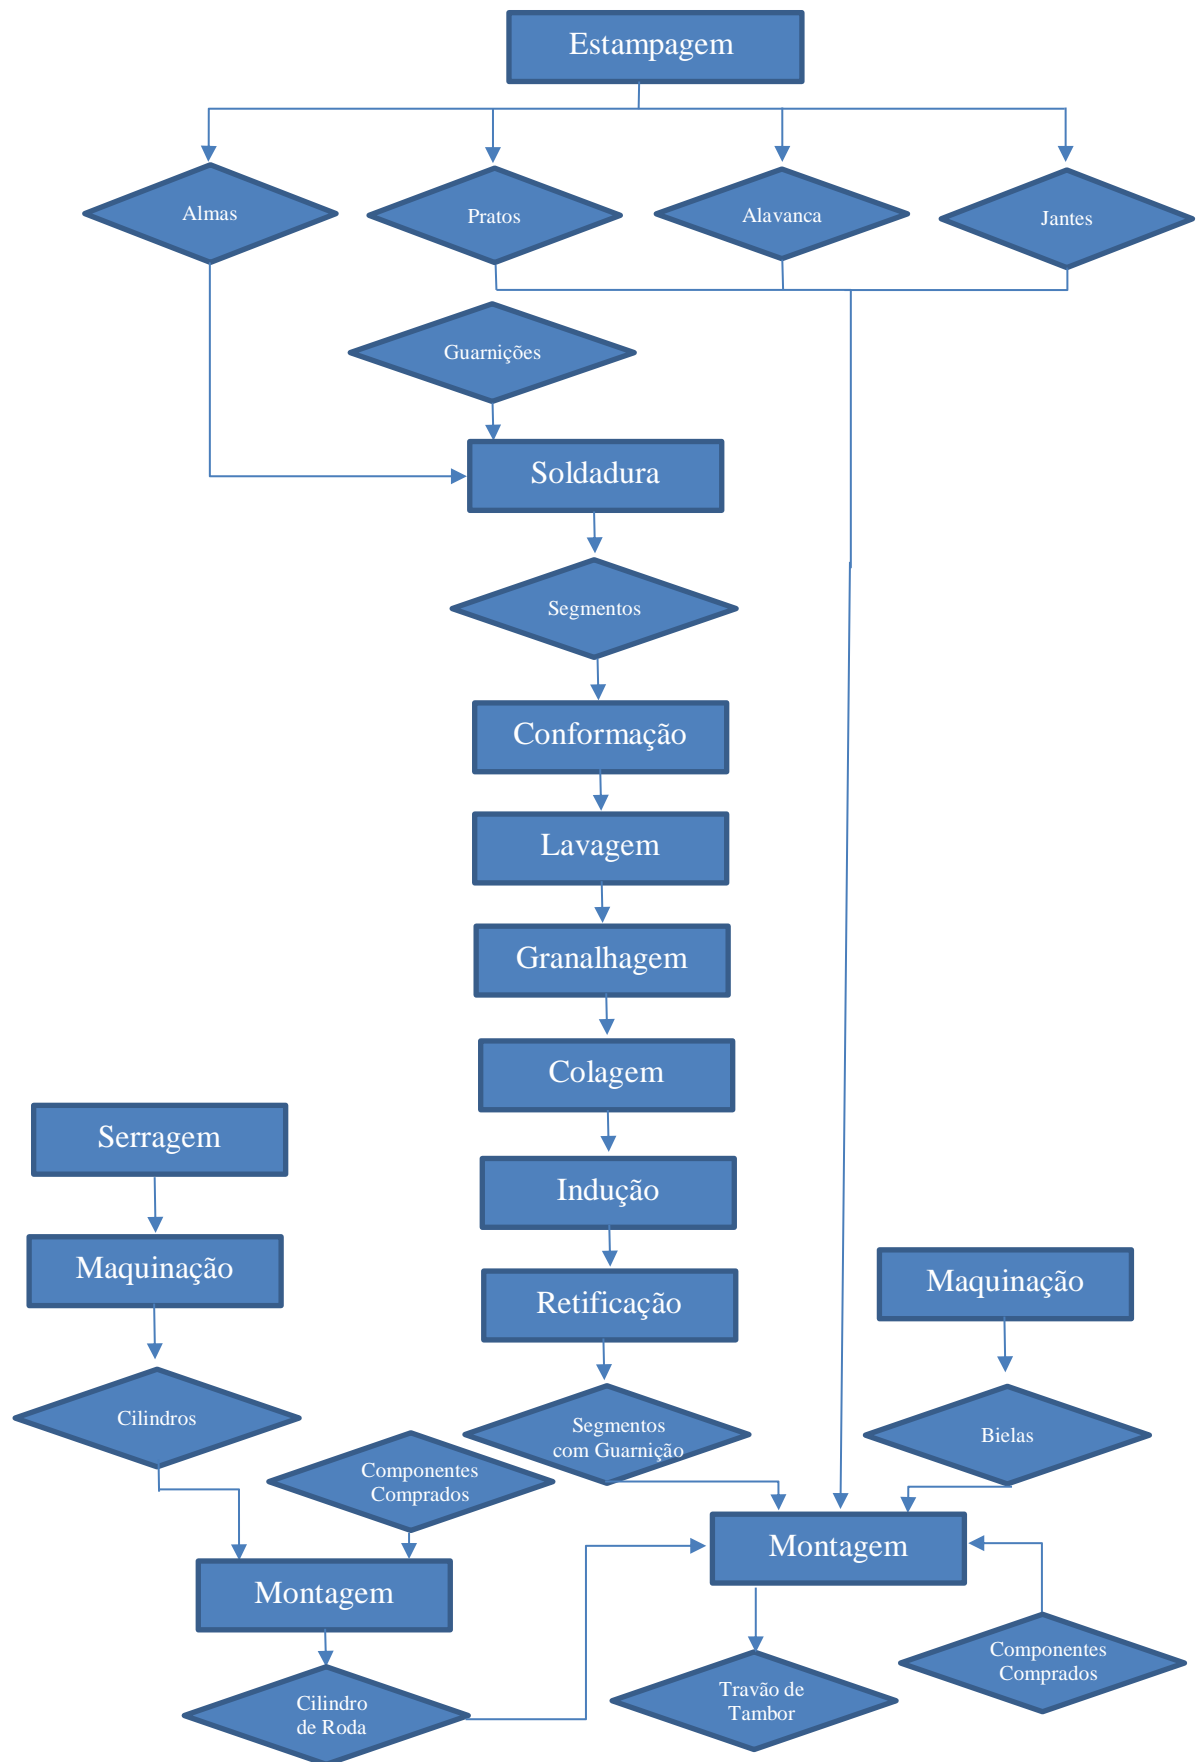
Figura 4 - Fluxograma de produção do travão de tambor

Como mostra a Figura 4, o travão de tambor ganha forma através da estampagem a frio, neste processo estão as prensas hidráulicas, que produzem os designados, pratos, alavancas, almas e jantes, na CBI Portugal nenhum destes componentes é produzido na mesma prensa e todos requerem várias batidas para ganharem a sua forma final dentro das tolerâncias pré-estabelecidas.

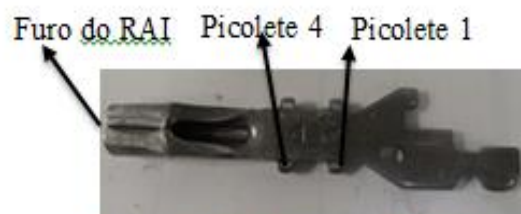
Figura 6b - Biela de oito polegadas maquinada

As três máquinas destinaram-se à maquinação de duas variantes de uma peça que é montada no travão de tambor, sendo designada pela Chassis Brakes International como biela. Esta peça, consiste num ajuste mecânico do desgaste do travão ao longo da sua vida útil, fazendo assim a compensação do desgaste da guarnição. Estas peças podem ser de oito polegadas, representadas nas Figuras 6a e 6b ou de nove polegadas, representadas nas Figuras 6c e 6d, as Figuras 6a e 6c mostram as bielas ditas brutas, isto é antes de serem maquinadas. As bielas maquinadas estão representadas nas Figuras 6b e 6d, onde RAI significa rapprochement automatique incremental.

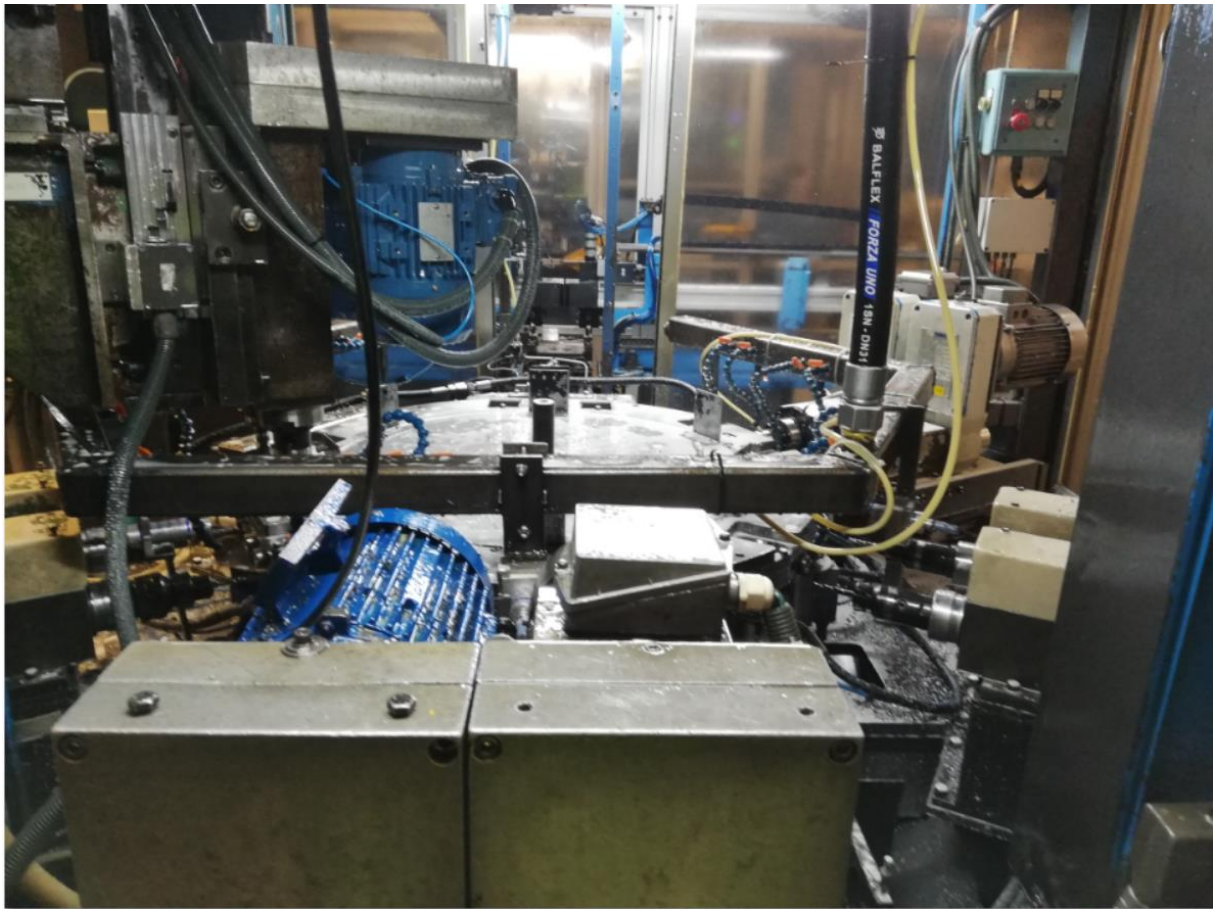
As máquinas caracterizam-se pela realização de processos de furação, mandrilagem, facejamento e conformação. Estes processos são realizados através de várias unidades, cada uma das unidades desempenha unicamente um destes processos. As unidades estão agrupadas em postos que constituem as posições da máquina onde ocorre uma diferente operação de maquinação, cada posto tem pelo menos duas unidades, porque as máquinas realizam as operações de maquinação em duas bielas em simultâneo, conforme mostra a Figura 7, que representa o a máquina que neste relatório se passará a designar de máquina 1.

Figura 6 - Imagem da máquina 1

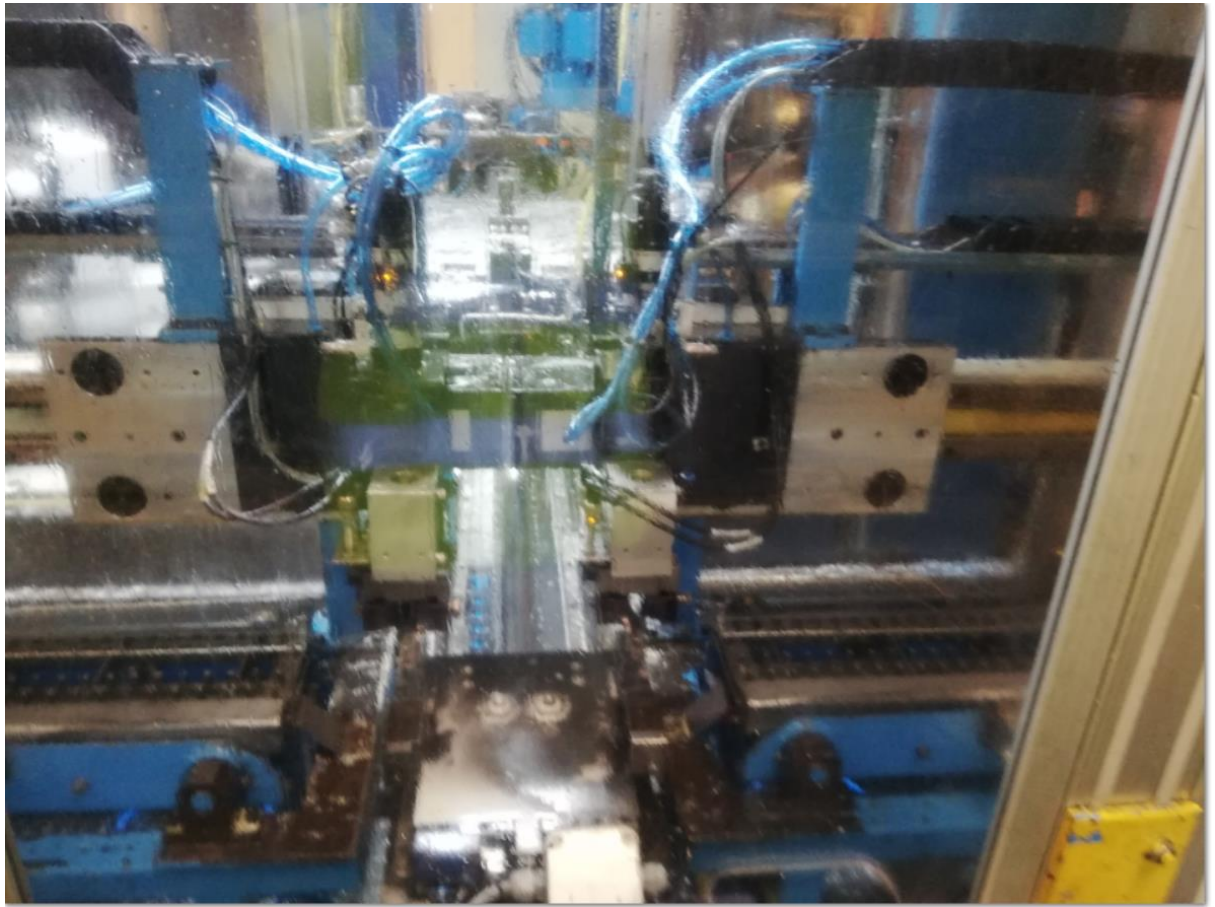
Na Figura seguinte mostra-se o esquema da máquina que se passará a designar de máquina 2, que é idêntica à máquina 1, sendo a principal diferença entre elas a dimensão das bielas que é de oito polegadas na máquina 1 e de nove polegadas na máquina 2.

Figura 7 - Imagem da máquina 2

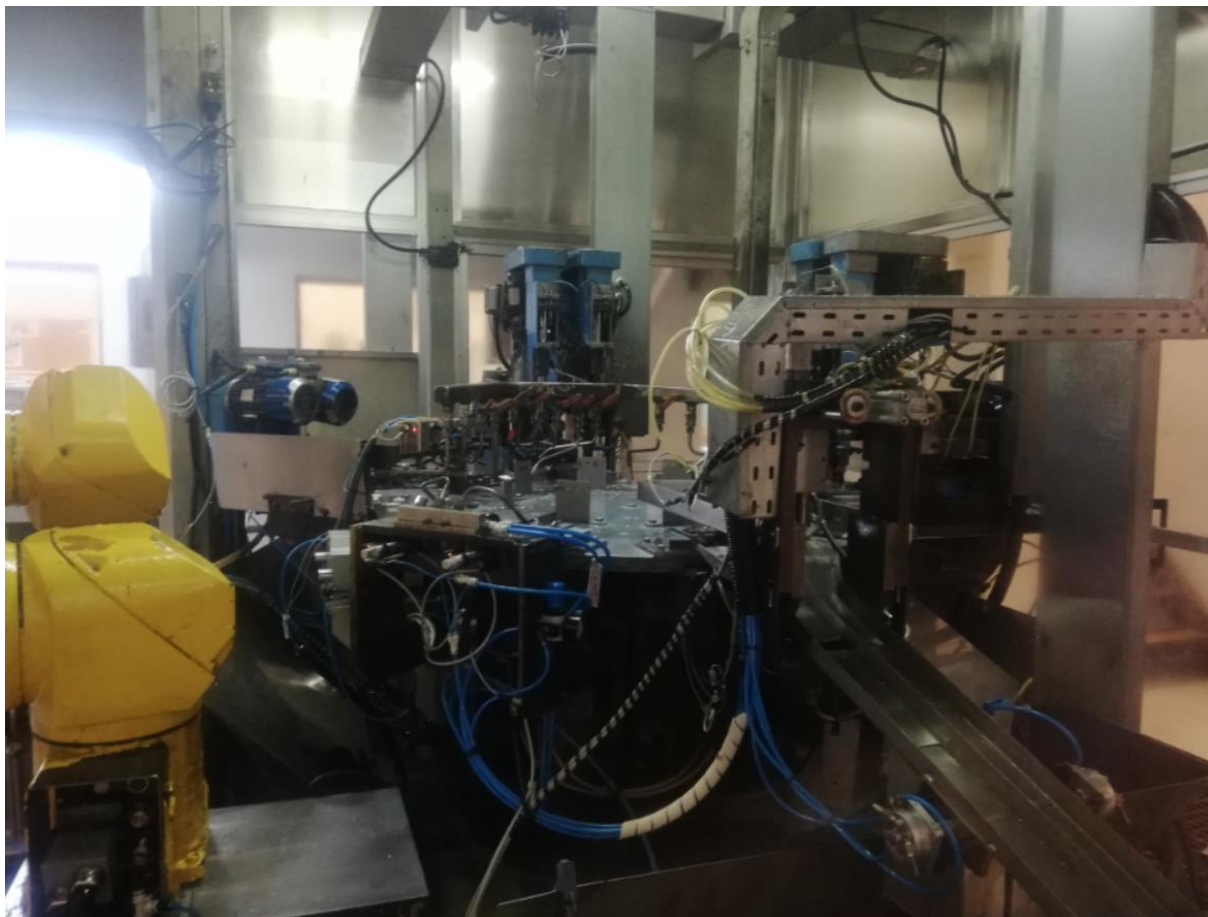
A terceira máquina, que também fabrica bielas de nove polegadas, é a que mais diferenças apresenta entre as três (Figura 9).

Figura 8 - Imagem da máquina 3

Pela observação das Figuras anteriores, pela análise da aparência das unidades das diferentes máquinas e pela documentação que as faz acompanhar pode concluir-se que a máquina 3 utiliza unidades diferentes das outras duas máquinas. A maior diferença que existe entre elas prende-se com o facto das máquinas 1 e 2 serem tanto pneumáticas como hidráulicas e a máquina 3 ser puramente pneumática.

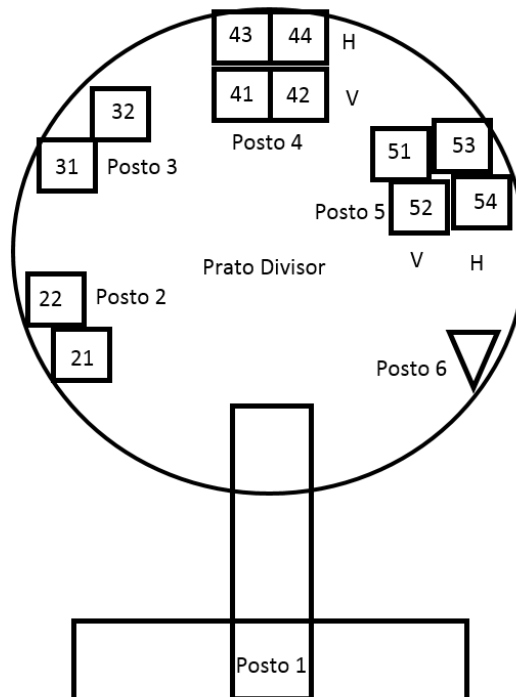
Figura 9 - Esquema da máquina 1

Como se pode verificar na Figura anterior a máquina é dividida por postos contabilizando um total de seis postos. O primeiro é o posto de carga e todos os postos seguintes com a exceção do posto 6 são de maquinação. Os postos de maquinação são compostos por duas ou quatro unidades consoante o posto e a sua operação, isto acontece porque por cada ciclo são sempre maquinadas duas bielas.

Para além dos postos de maquinação a máquina também foi dividida em 5 sistemas; o hidráulico, o de lubrificação, o de emulsão, o pneumático e o de extração de limalhas. Por fim só sobram os designados prato divisor e a segurança.

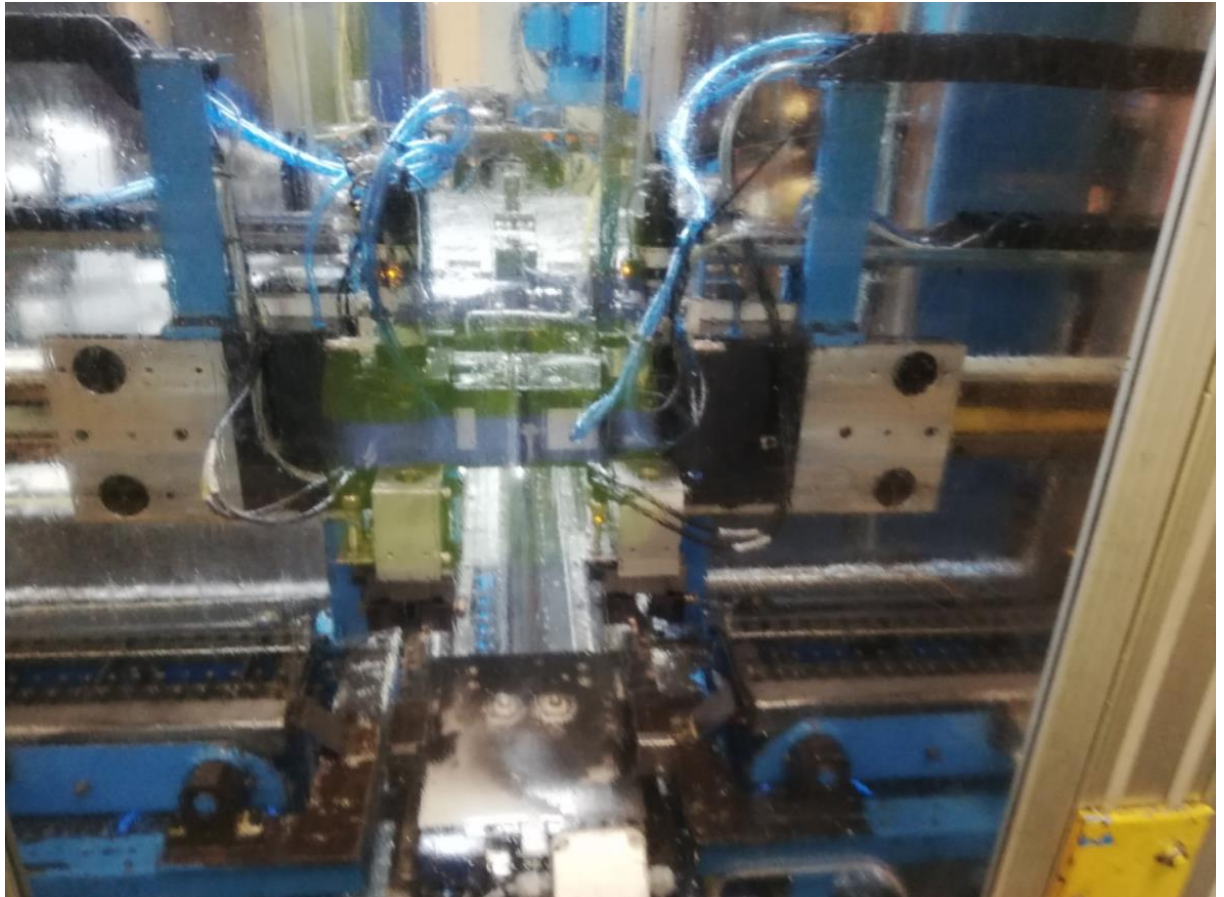
Figura 10 - Posto 1

O posto 1 representado na Figura anterior, como já foi dito anteriormente é o posto onde se dá a carga das bielas no prato divisor, sendo composto por uma manipulador direito e um esquerdo, que são iguais, e por um carro.

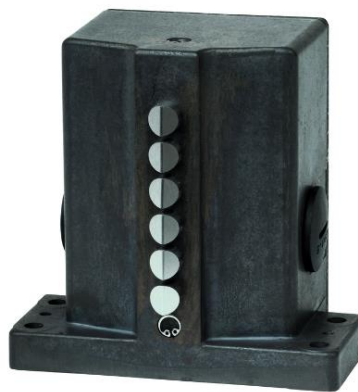
Os manipuladores também têm cada um, uma calha porta cabos para a passagem de cabos para os sensores e uma correia dentada para fazer a transmissão de movimento entre o motor posicionador e a pinça. Têm ainda varias caixas de cames, representadas na Figura 12, que servem para saber a posição da pinça e têm uma guia linear onde esta fica apoiada e se dá o seu movimento horizontal.

Figura 11 - Caixa de cames

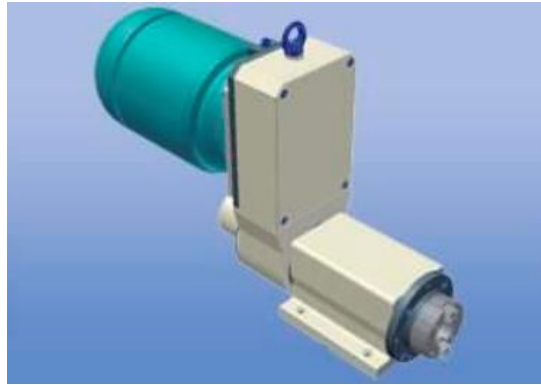
O posto 2 é composto por duas unidades horizontais, representadas na Figura 13, que são responsáveis por realizar o facejamento e o chanfro do furo do RAI da biela, sendo, iguais entre si. Em cada uma delas existe um motor que é o responsável pela rotação do *spindle*, onde está acoplado o porta-ferramentas. O *spindle* é o componente onde estão acoplados os porta ferramentas, ou seja, é o componentes responsável pela rotação e avanço da ferramenta de corte, sendo este constituído por um veio e vários rolamentos. A transmissão de movimento é feita por uma correia, sendo que a velocidade é ajustável através das polias motora e movida. Também faz parte da constituição do posto 2 uma caixa de cames que tem como função localizar a posição da unidade de avanço durante o ciclo. Esta unidade, representada na Figura 14, é uma peça vital de toda a unidade pois é nela que assenta o *spindle*, e é através dela que é feito o movimento de avanço da unidade determinando assim a velocidade de avanço da ferramenta.

Figura 12 - Unidade de máquina, adaptado de Euroma F34.2C0

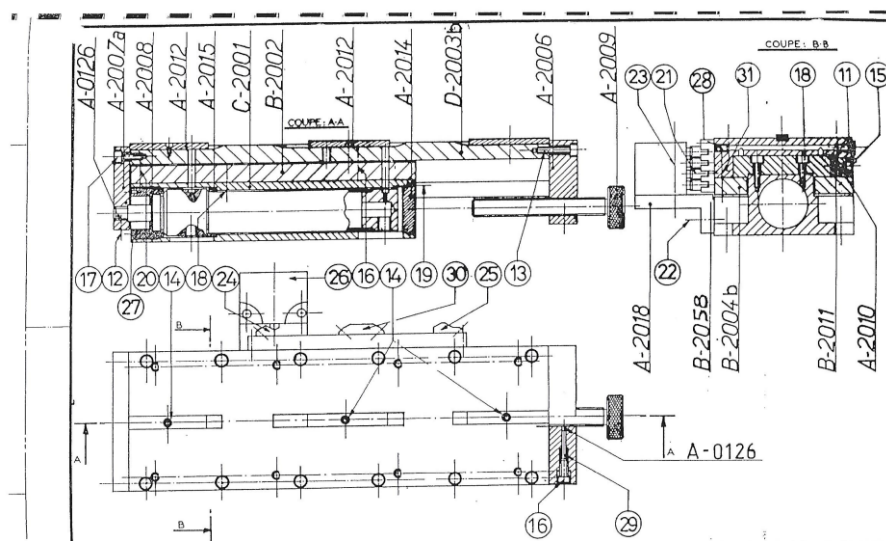
A unidade de avanço é puramente hidráulica, avançando e recuando com a força de um cilindro que a faz deslizar sobre as guias lineares. Por fim também neste posto estão incorporados os designados anti vibratórios, representados na Figura 15, um por cada

Figura 13 - Desenho técnico da unidade de avanço

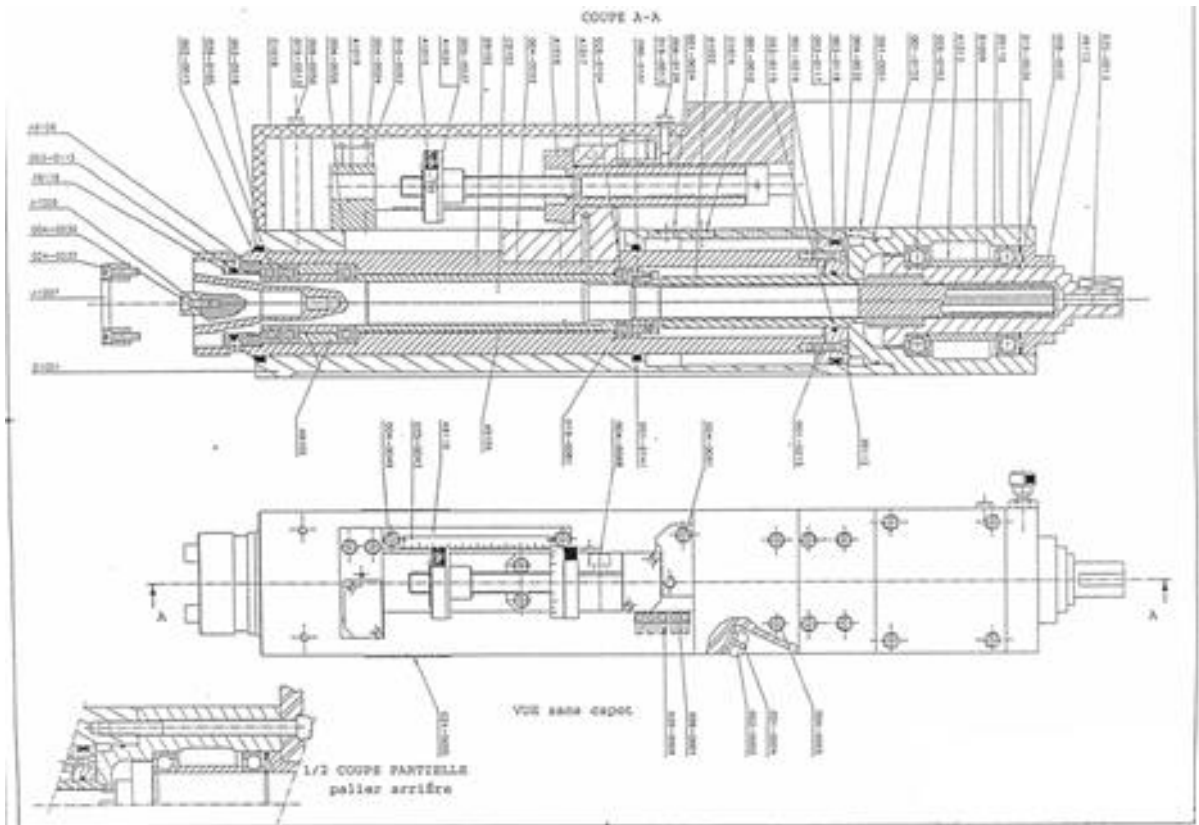
Figura 15 - Desenho técnico do *Spindle*

Este posto é responsável pela furação do pré-furo de 8.5 mm e tem à primeira vista um funcionamento igual ao posto anterior, mas depois de analisado, notam-se algumas diferenças. As unidades, representadas na Figura 16 e 17, que também são duas horizontais, são de uma marca diferente e têm um funcionamento diferente das unidades do posto anterior. Estas também têm um motor ligado ao *spindle* através de uma correia, mas o seu avanço não é feito através de uma unidade de avanço, sendo que é o próprio *spindle* que atuado pneumáticamente avança e recua, tendo a unidade para o ajuste da velocidade de avanço um designado amortecedor que é apenas um ajuste de velocidade pneumático. Este posto possui também ao contrário do anterior um sensor de ferramenta partida, representado na Figura 18,

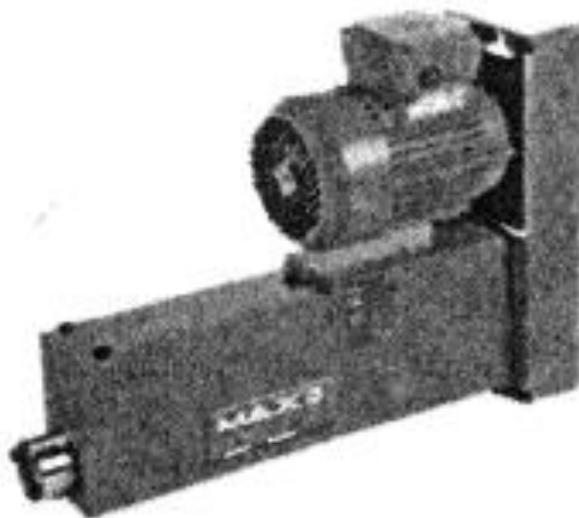
Figura 16 - Unidade de maquinação, adaptado de Somex

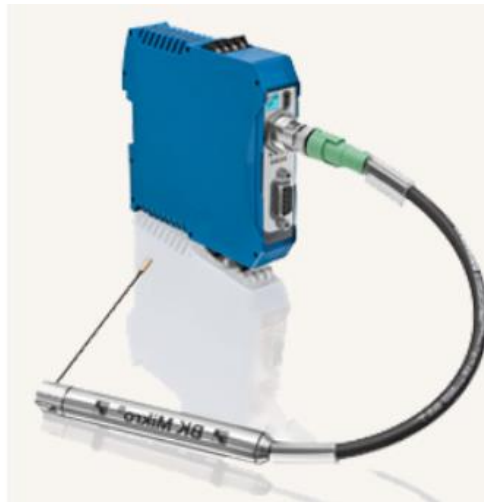
que através de um movimento rotativo deteta a presença ou não da ferramenta nas duas unidades. Assim como o posto anterior este também possui dois anti vibratórios.

Figura 17 - Sensor de ferramenta partida, adaptado de BkMicro

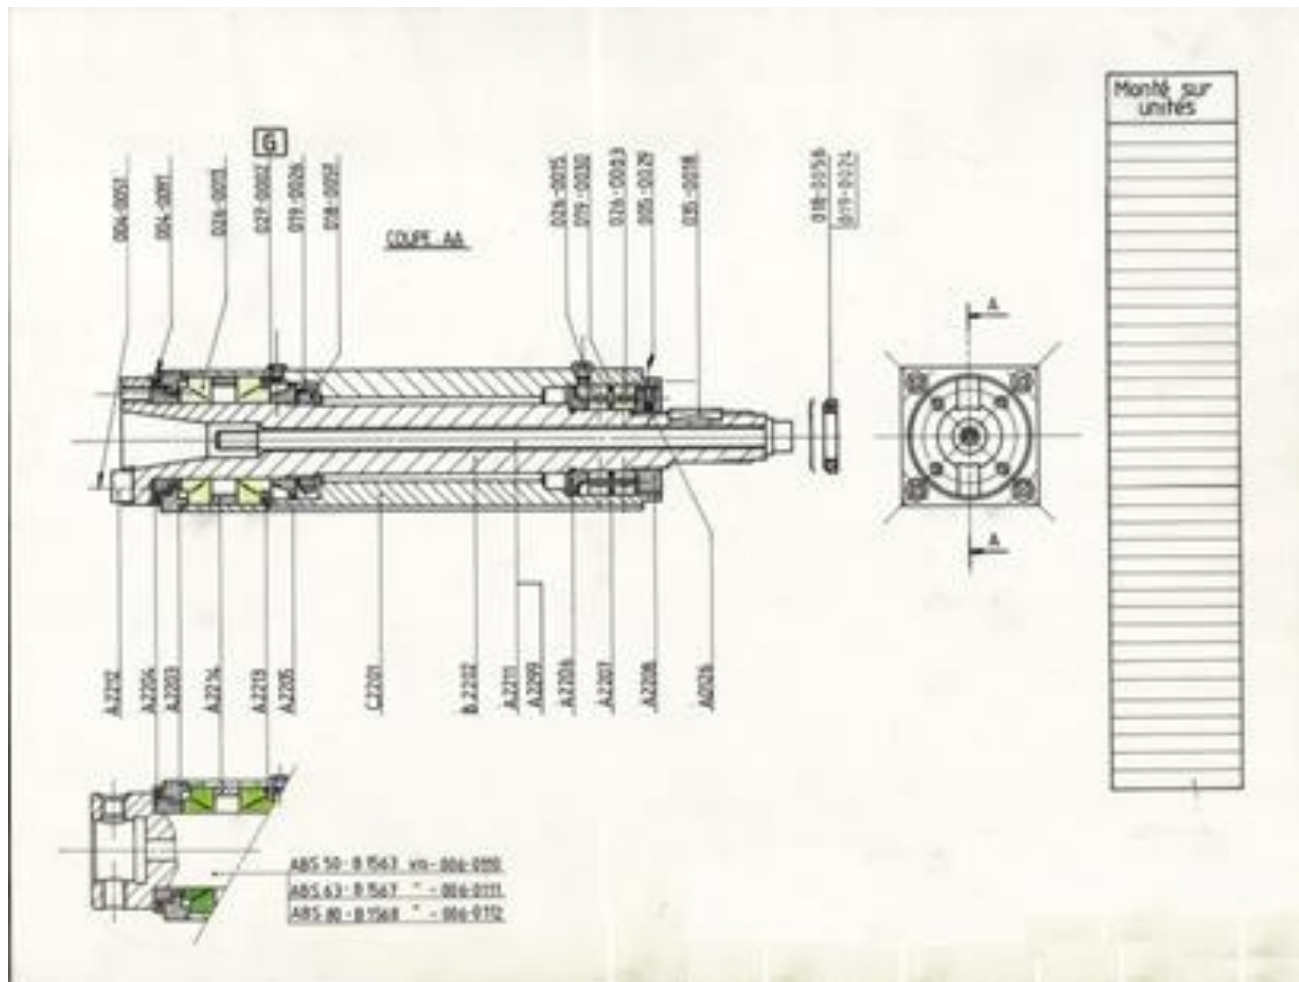
Primeiro abordar-se-á as unidades horizontais, representadas na Figura 19, e que partem do mesmo princípio que as descritas nos postos anteriores tendo por isso um motor ligado ao *spindle* por uma correia, uma caixa de cames e um sensor de ferramenta partida, mas já não possui um anti vibratório porque no local onde este componente se localiza realiza-se a maquinação por parte das unidades verticais inferiores. Estas unidades também possuem unidade de avanço.

**Figura 18 - Desenho técnico do *Spindle***

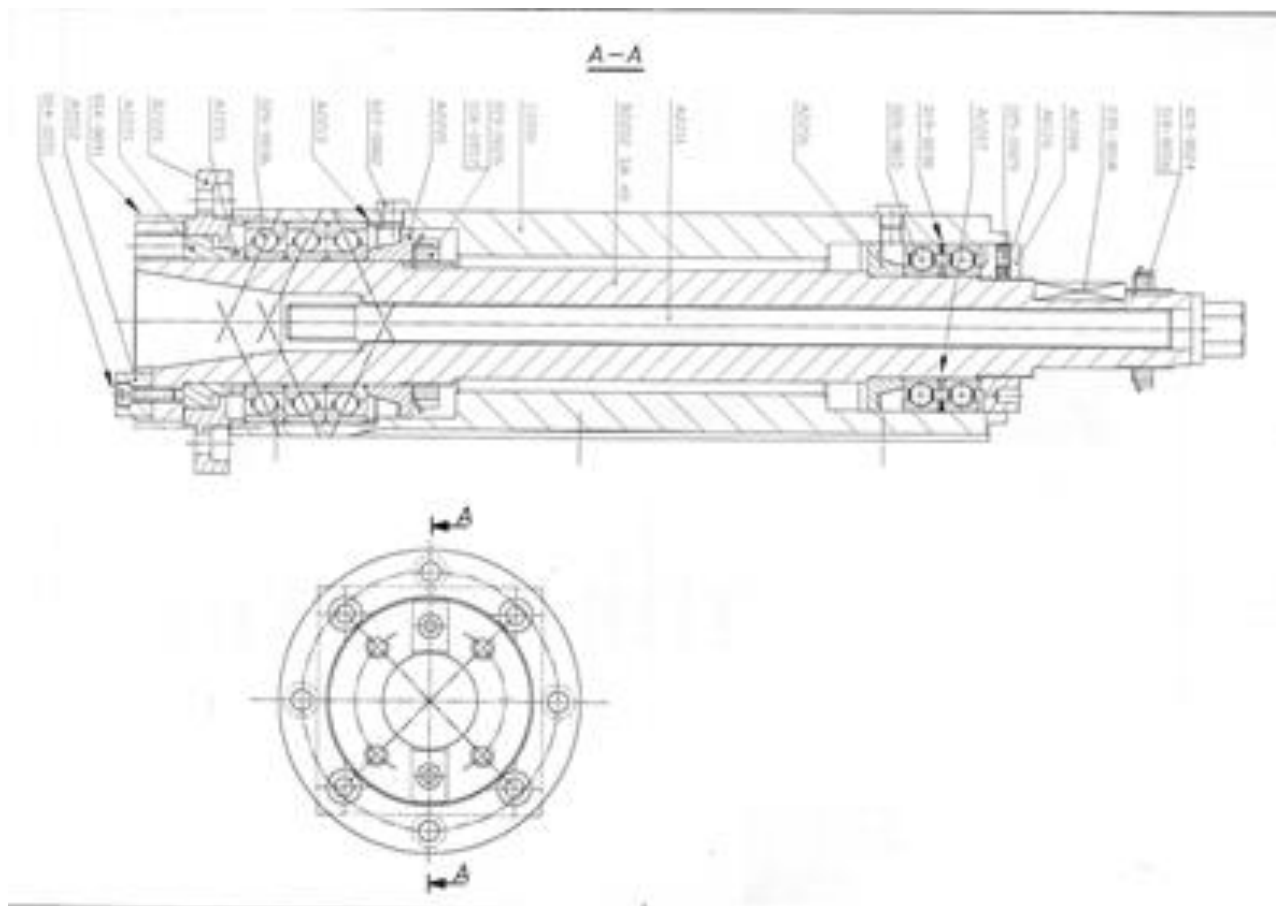
As unidades verticais, representadas na Figura 20 são de um modelo diferente e possuem um *spindle* de um formato diferente que impede as limalhas criadas na maquinação de entrarem na unidade. Têm uma caixa de cames e duas unidades de avanço, uma que faz o avanço horizontal, representada na Figura 21, igual às utilizadas nos outros postos e uma outra que faz o avanço vertical, representada na Figura 22, que controla a velocidade de avanço da ferramenta na maquinação, este modelo de unidade de avanço só é utilizado neste posto. As unidades verticais não possuem sensor de ferramenta partida pois estes sensores só podem ser montados na horizontal. Assim como as unidades horizontais, as verticais também possuem caixa de cames.

**Figura 19 - Desenho técnico do *Spindle***

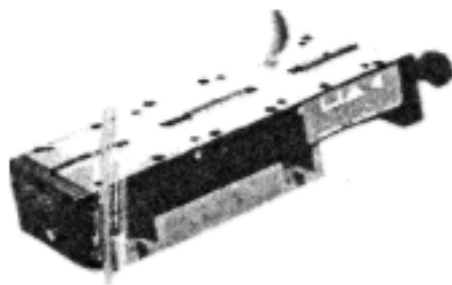
**Figura 20 - Unidade de avanço horizontal**

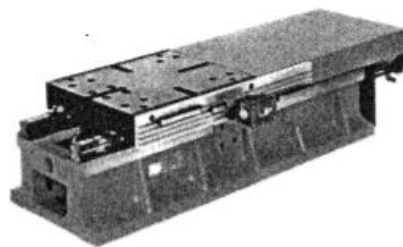
**Figura 21 - Unidade de avanço vertical**

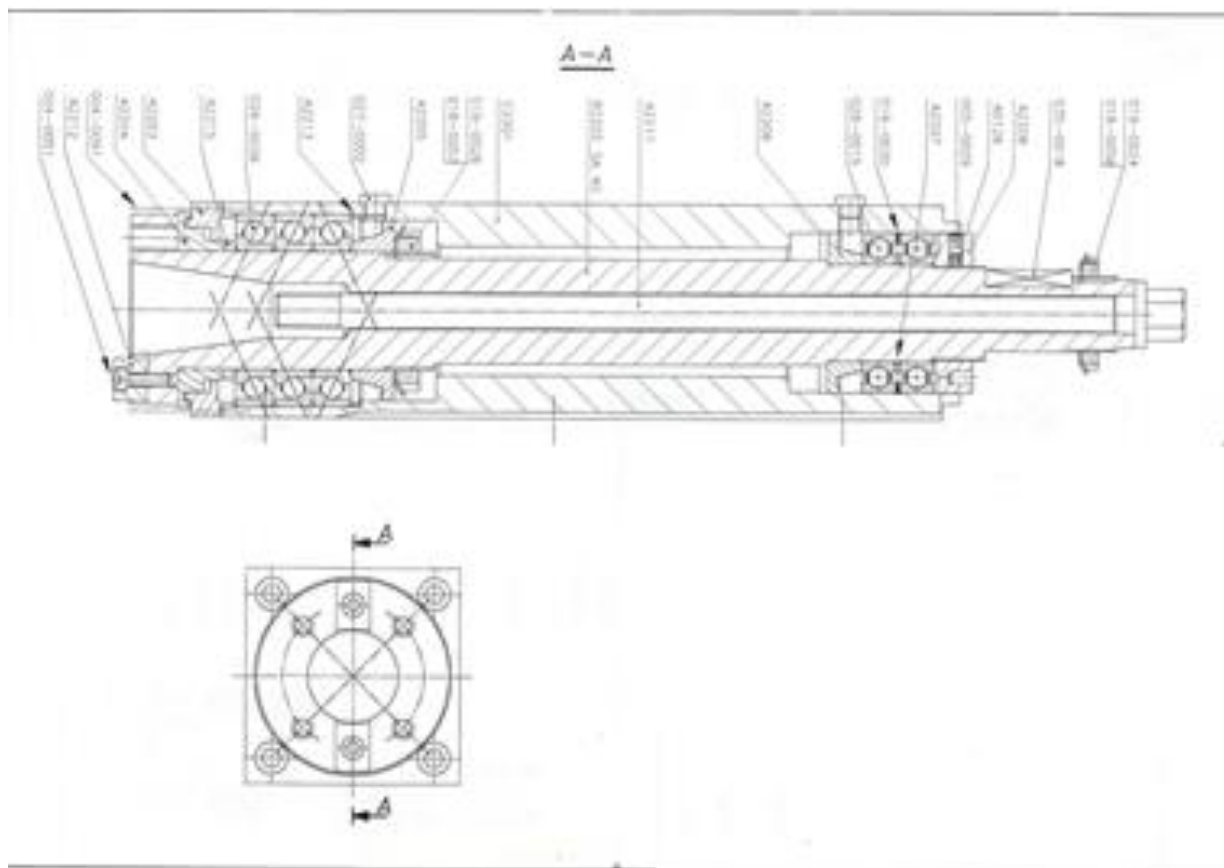
As unidades verticais superiores, representadas na Figura 23, são do mesmo modelo das verticais inferiores utilizadas no posto 4, sendo que variam na proteção da entrada de limalhas pois como as unidades operam superiormente ao prato não existe o perigo de as limalhas entrarem na unidade.

Figura 22 - Desenho técnico do *Spindle*

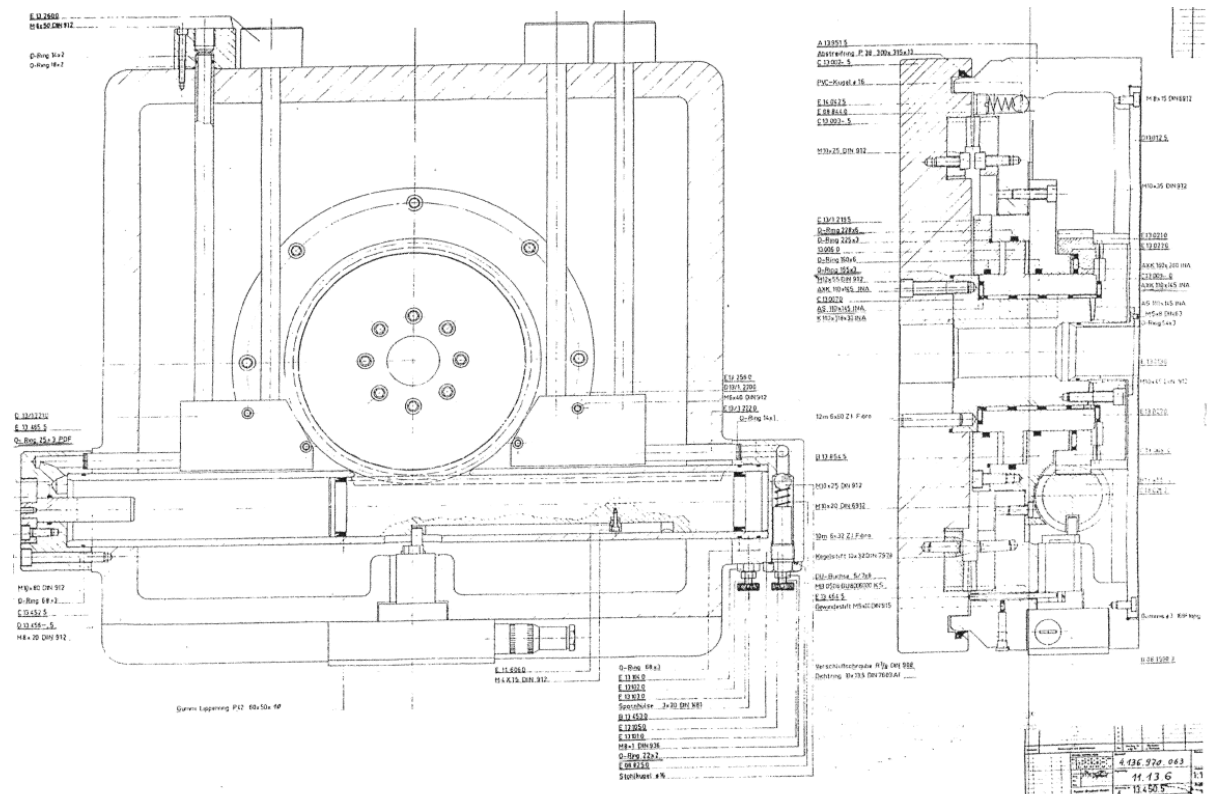
O prato divisor, representado nas Figuras 24 e 25, não é considerado um posto de trabalho porque nele não se realiza qualquer tipo de maquinação, mas é um dos componentes mais importantes na máquina visto que é o responsável pelo correto posicionamento das bielas quando estas estão a ser maquinadas. O prato divisor é um componente hidráulico que ao subir roda e quando desce indexa, não permitindo qualquer movimento. O prato divisor é também constituído por vários sensores que indicam a sua posição.

Figura 23 - Desenho técnico do prato divisor

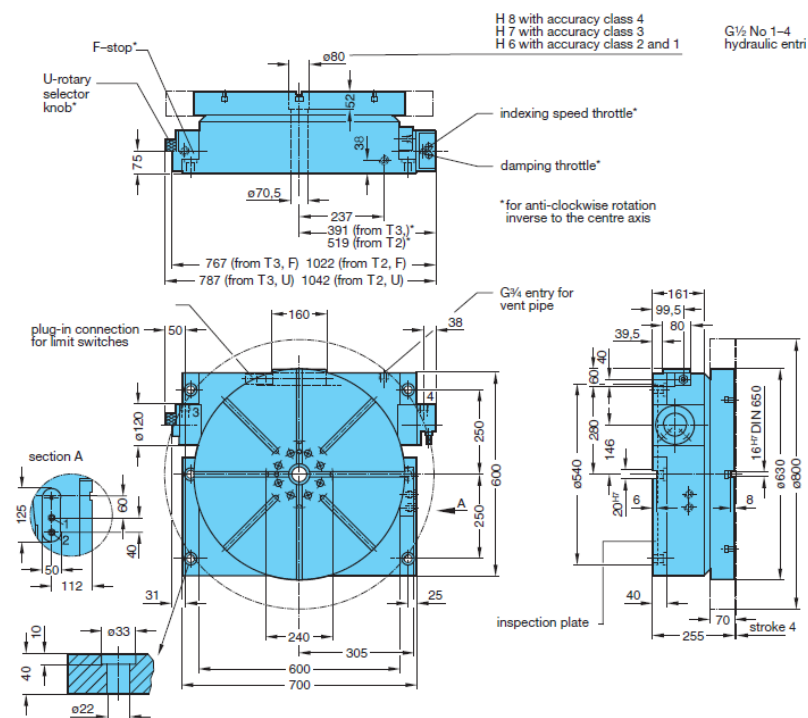
Figura 24 - Prato divisor, adaptado de Fibro

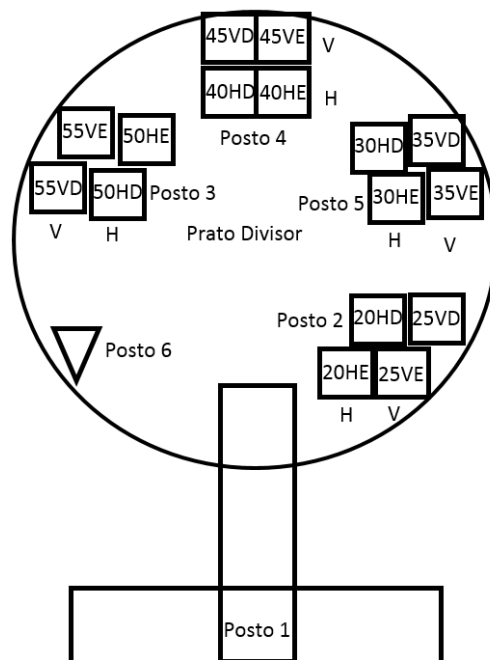
Como se pode verificar na Figura 27, a máquina 2 na sua constituição é bastante parecida com máquina 1.

**Figura 26 - Esquema da máquina 2**

Esta máquina também é dividida em seis postos sendo que o primeiro posto é o de carga e à exceção do sexto postos, todos são posto de maquinação. Nesta ao contrário do que aconteceu na máquina 1, todos os posto são sempre compostos por quatro unidades, porque à semelhança da máquina 1 por cada ciclo são maquinadas duas bielas. Ao contrário da máquina 1 em que o prato divisor roda para a esquerda, nesta máquina o prato divisor roda para a direita fazendo com que a numeração das unidades seja também feita da esquerda para a direita.

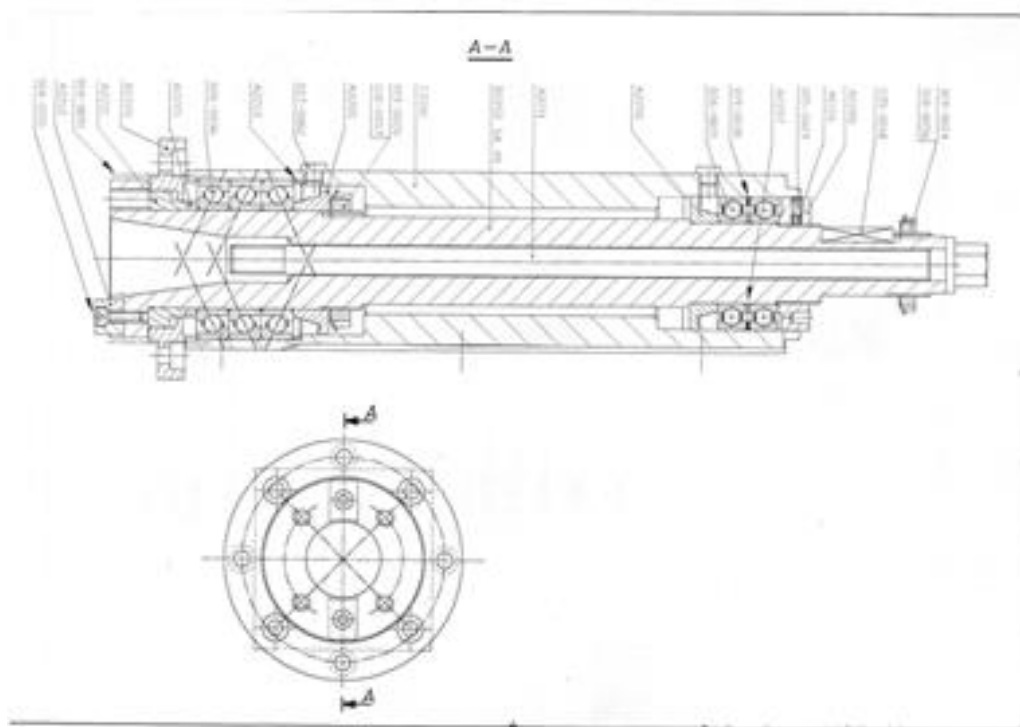
As duas unidades verticais, representadas na Figura 30, são de dimensões inferiores e são de um modelo diferente das do posto anterior, mas são iguais às unidades verticais utilizadas no 4º posto da máquina 1. O motor utilizado tem a mesma velocidade de rotação, mas tem uma menor potência, que o motor utilizado no posto 4 da máquina 1. A unidade de avanço utilizada é de um modelo diferente da unidade de avanço utilizada nas unidades horizontais deste posto, mas é do mesmo modelo utilizado nas unidades horizontais do posto anterior.

Figura 29 - Desenho técnico do *Spindle*

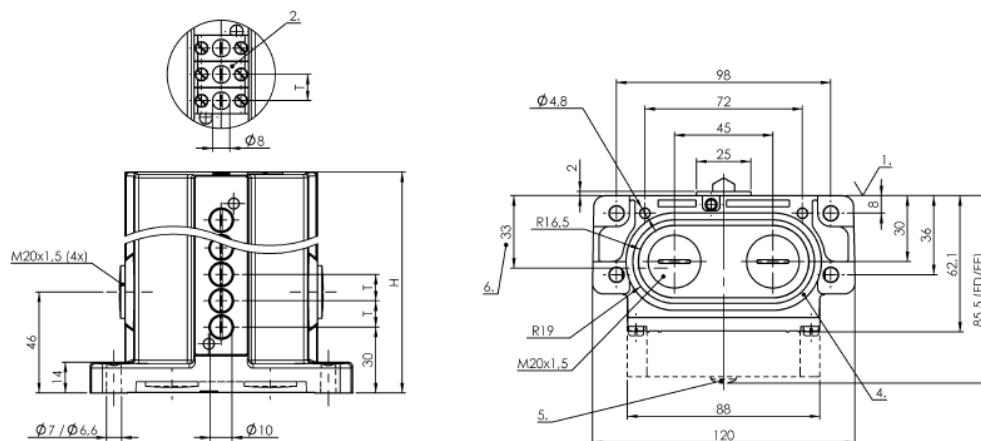
As caixas de cames, representadas na Figura 31, e o sensor de ferramenta partida também são iguais aos utilizados no posto 3, mas como neste posto as unidades verticais são inferiores, não existem anti vibratórios.

Figura 30 - Desenho técnico da caixa de cames

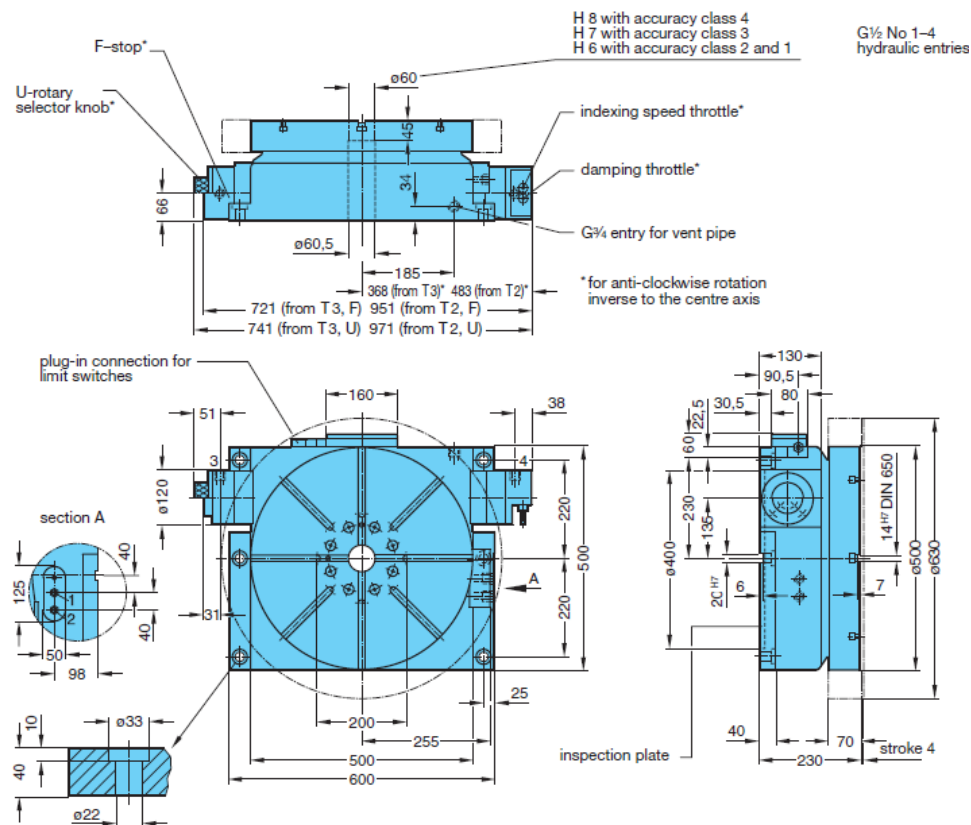
Figura 31 - Prato divisor, adaptado de Fibro

O prato divisor, representado na Figura 32, já não é considerado um posto porque nele não se realiza qualquer tipo de maquinação, mas é um dos componentes mais importantes na máquina visto que é o responsável pelo correto posicionamento das bielas quando estão a ser maquinadas. O prato divisor é um componente hidráulico que ao subir roda e quando desce indexa para não permitir qualquer movimento. O prato divisor utilizado nesta máquina é bastante similar ao utilizado na máquina 1. Estes são de modelos diferentes, diferindo apenas nas dimensões pois o prato divisor desta máquina é maior e roda em sentido oposto ao da máquina 1.

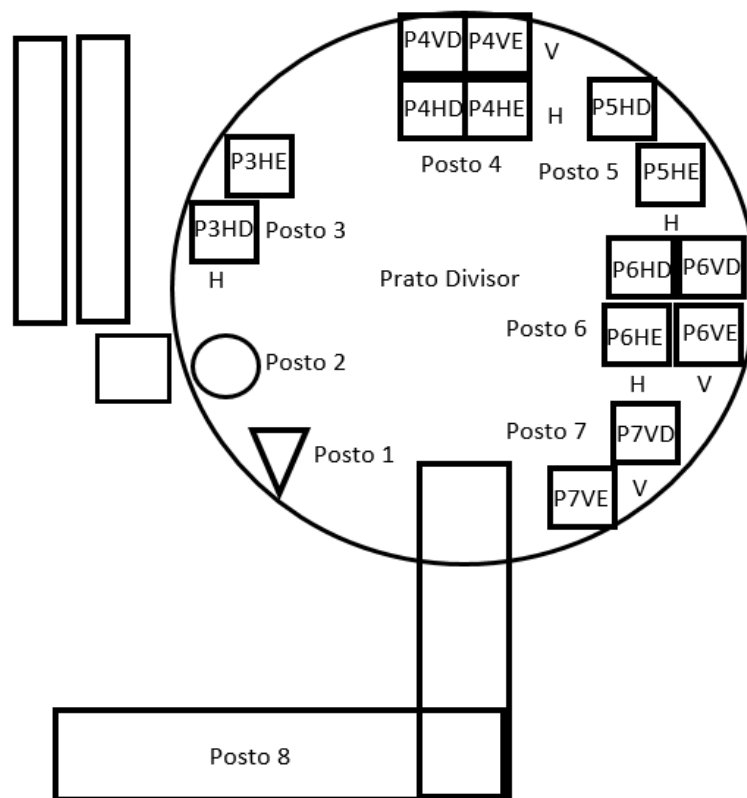
Figura 32 - Esquema da máquina 3

Como se pode verificar na Figura 33 esta máquina é bastante diferente das máquinas anteriormente apresentadas.

Em oposição às máquinas apresentadas anteriormente esta máquina tem oito postos sendo que só cinco destes postos se destinam à maquinação.

O posto 1 é composto só pelo manipulador que transporta as bielas brutas até a um robot.

O posto 2 é o robot em si que retira as bielas do manipulador e as coloca no prato divisor.

Neste posto dá-se a indexação no prato divisor e atuação do único anti vibratório existente na máquina.

O 3º posto é composto por duas unidades horizontais responsáveis pelo facejamento e o chanfro do furo do RAI.

O posto 4 é composto por quatro unidades, duas horizontais responsáveis pela furação de 6,5 mm e duas verticais superiores responsáveis pela maquinação do picolete número 1.

O posto 5 é só composto por duas unidades verticais inferiores que realizam a maquinação do picolete número 2.

O posto 6, assim como o posto 4, é composto por quatro unidades duas horizontais responsáveis pela furação do RAI e as duas unidades verticais superiores que são responsáveis pela maquinação do picolete número 3.

O posto 7 é composto por duas unidades verticais inferiores que são responsáveis pela maquinação do picolete número 4. Este posto é igual ao posto 5.

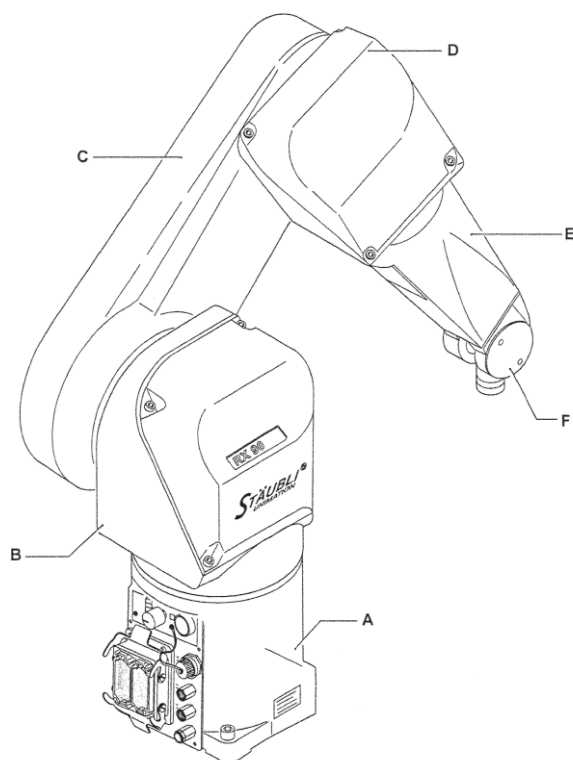
Figura 33 - Robot de carga

O robot é constituído, como mostra a Figura 34, por uma base, um ombro, um braço, um cotovelo, um antebraço, um pulso e uma pinça. Neste posto também está integrado a indexação do prato divisor, que nesta máquina não é integrada no prato divisor e o sistema anti vibratório que é único para todos os postos, estes dois componentes apesar de estarem localizados neste posto fazem parte do prato divisor e serão abordados nesse subcapítulo.
